## 1 INLEIDING, ONTVANGEN INFORMATIE

### 1.1 OMSCHRIJVING SITUATIE

Het stamriool van Waterschap Aa en Maas te Oss vertoont schade in de vorm van betonaantasting. Als gevolg daarvan is de dekking gereduceerd en is wapening deels in het zicht gekomen. Een en ander vormt aanleiding voor een renovatie traject. In het verleden is al een deel gerenoveerd waarbij kunststof bekleding is aangebracht aan de binnenzijde van het kokervormig riool, zowel op de bodem, wanden en tegen het plafond.

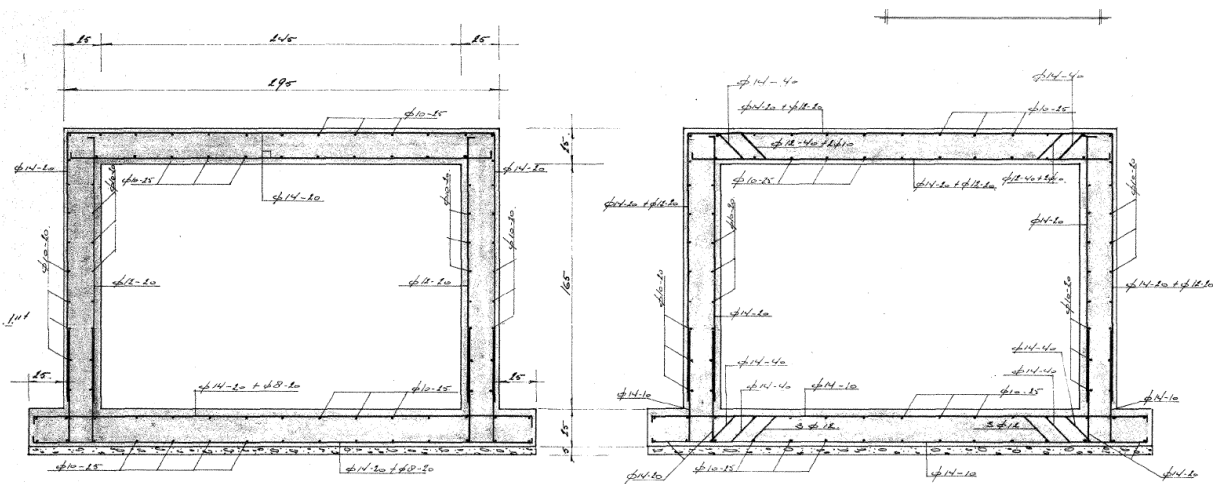
afb. 1: Doorsnede van de koker

- a) In de in bouwtekening [6] opgenomen dwarsdoorsnede is te zien dat het gaat om een betonnen koker met uitwendige maat van ongeveer 2,95 m breed en 2,15 m hoog. De dikte van de wanden, bodem en dek is ongeveer 25 cm. De koker is voorzien van betonstaal waarbij steeds een dubbel net aanwezig is met staven met een kenmiddelijn van 10, 12 en 14 mm (zie afb. 1). Er zijn twee profielen te onderscheiden, waarbij een opvallend verschil is de dwarskrachtwapening in de doorsnede die onder de provinciale weg doorgaat. Daar is ook extra wapening aanwezig in het dek.

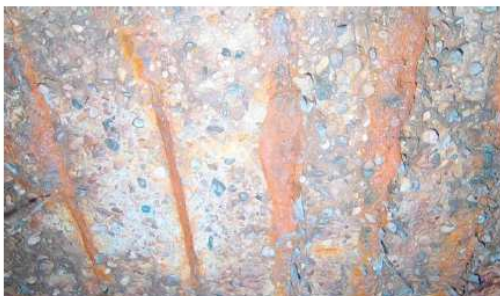
Afbeelding 15-05

De eerste locatie.

Na onze indruk is het verschil minimaal te noemen.

De kleinst gemeten maat is  $\pm \phi 12\text{mm}$ .

Corrosie zal leiden tot een reductie in staafdoorsnede, al zal dit beperkt zijn. Tot op heden zijn waarnemingen gedaan waarbij van staven die volgens tekening een diameter hebben van 14 mm nog 12 mm over is. Belangrijk is echter dat het ontbreken van een dekking aan een zijde ook zorgt voor een mindere aanhechting. Tegenwoordig wordt in rekenregels ook gekeken naar de mate van aanhechting als onderdeel van het draagvermogen. Dit is te verklaren omdat het betonstaal bij buiging als het ware opgespannen wordt en de krachten moet overbrengen op het beton. Dit is beter mogelijk indien beton rondom aanwezig is. Het ontbreken van dekking heeft dus effect.

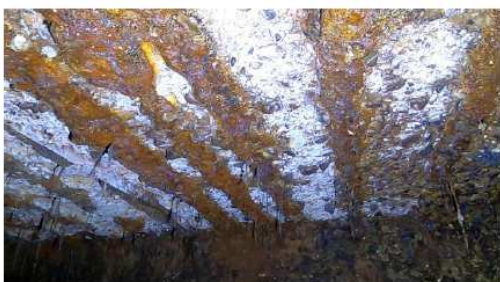
Afbeelding 07-09

Geen verschil in diameter geconstateerd

afb. 2: Deel uit inspectieverslag [7]
